VERWITTERUNG

ÜBER ACCOYA®

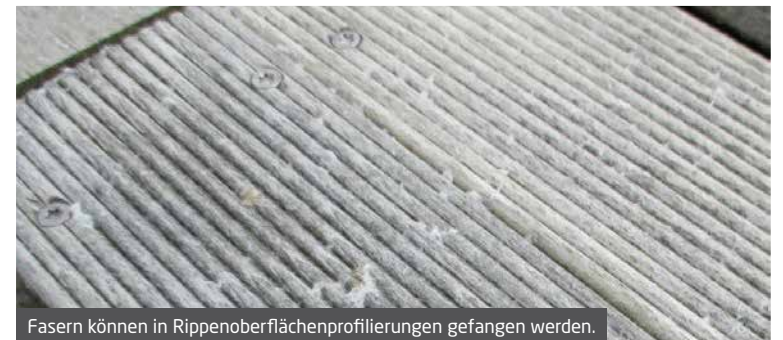
Fasern können in Rippenoberflächenprofilierungen gefangen werden.

In all diesen Fällen ist die Haltbarkeit des Accoya® Holzes in keiner Weise beeinträchtigt. Jedoch empfiehlt es sich, regelmäßig alle losen Fasern zu entfernen, da diese sich an einem Ort sammeln, wo sich dann Organismen niederlassen, was zur Verunstaltung des Holzes führen kann.

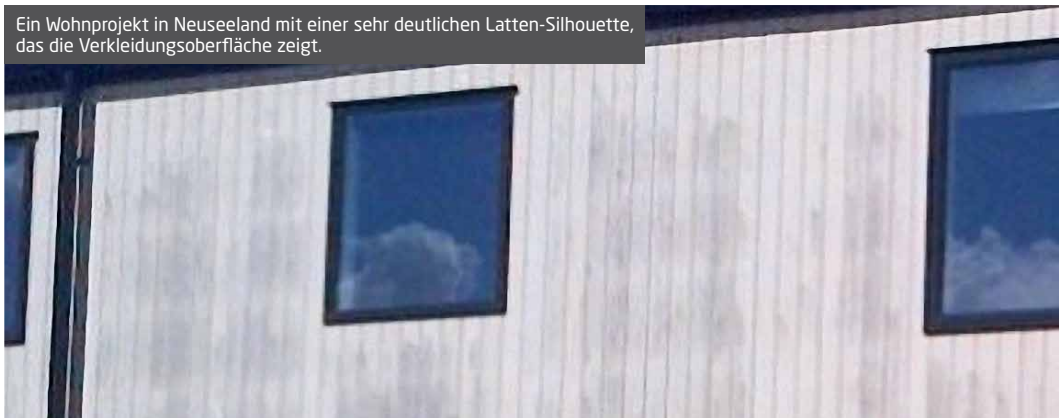
Ein Wohnprojekt in Neuseeland mit einer sehr deutlichen Latten-Silhouette, das die Verkleidungsfläche zeigt.

Bei einigen Projekten zeigte sich ein deutliches Muster, das den Unterrahmen hinter dem Accoya® widerspiegelt. Dies wird durch die Wärmeübertragung vom Gebäude auf die Accoya®-Bretter verursacht, wodurch der durchschnittliche Feuchtigkeitsgehalt am Ort der Schnittstelle verringert wird.

Trockenere Bedingungen bedeuten weniger Schimmelbildung, weshalb die Grenzflächen klar sind, während der Rest der Oberfläche Schimmel aufweist. Beachten Sie, dass dieser Effekt an jeder Fassade, bei jeder Art von Verkleidung oder Tafelmaterial beobachtet werden kann.

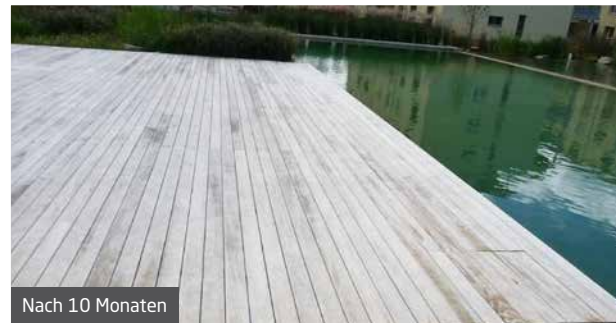
BODEN FÜR EIN ÖFFENTLICHES SCHWIMMBECKEN, OESINGEN, SCHWEIZ

Der Boden in Oesingen wurde direkt nach Installation (links), nach 10 Monaten (Mitte) und nach 30 Monaten (rechts) fotografiert.

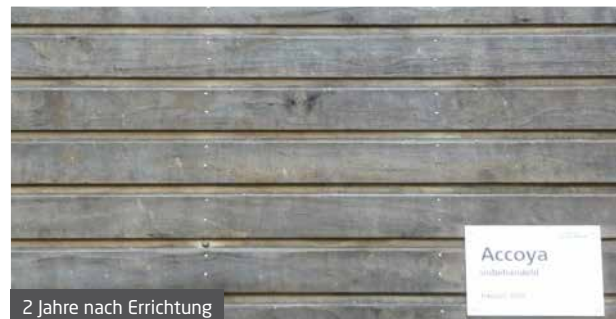
BÜROVERKLEIDUNG, VROOMSHOOP, NIEDERLANDE

Ein Teil der nach Südfassade wurde im April 2010 mit Accoya® verkleidet und seitdem nicht gepflegt. Die Bilder zeigen die Fassade Im Juli 2010, 2012, 2014 (von links nach rechts).
