VERWITTERUNG

ÜBER ACCOYA®

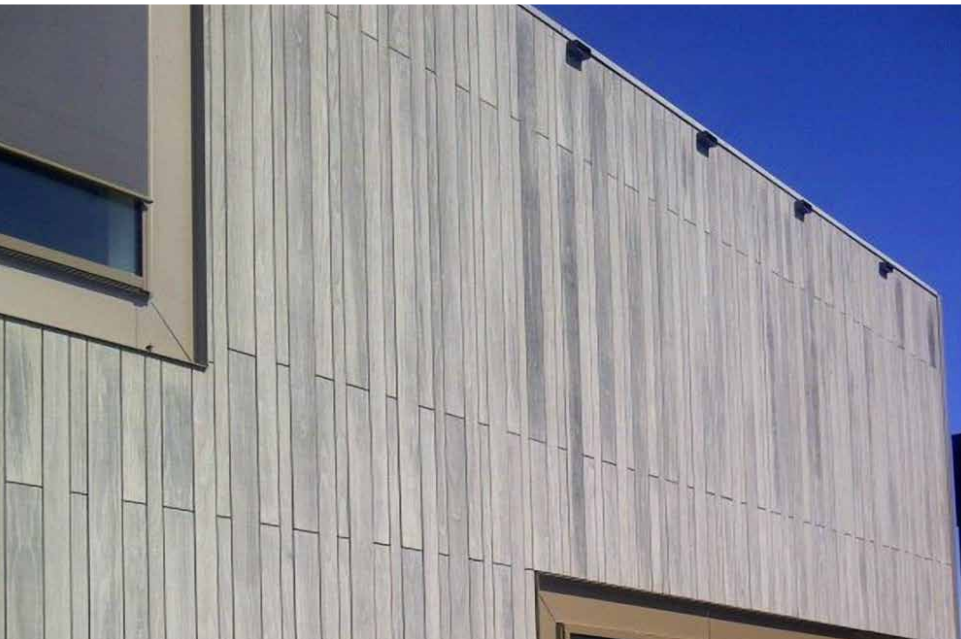
Ein Beispiel einer solchen fleckigen Übergangsphase ist hier abgebildet (Niederländisches Verkleidungsprojekt etwa ein Jahr nach Fertigstellung).

Davor durchläuft unbehandeltes Accoya® eine bleichende Phase, in der es einen helleren Ton seiner alten Farbe annimmt. Oberflächengegebenheiten werden in diesem Schritt besonders deutlich und können von Brett zu Brett abweichen. Dieser Effekt nimmt mit der weiteren Vergrauung nach und nach ab, aber in dieser Phase kann Accoya® fleckig aussehen.

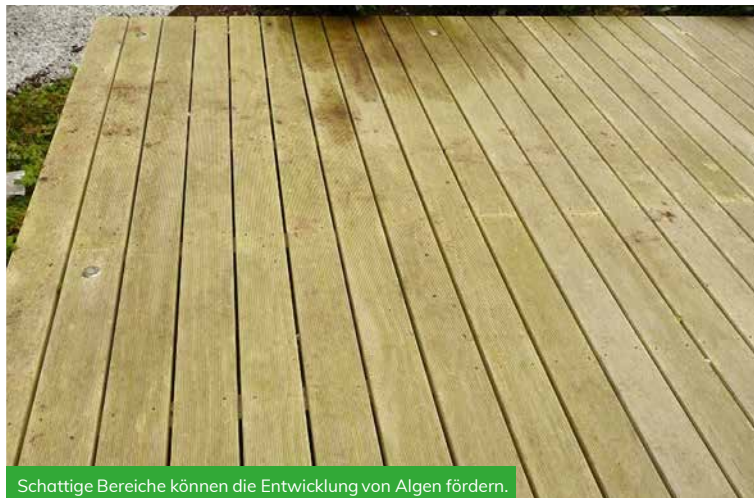
Schattige Bereiche können die Entwicklung von Algen fördern.

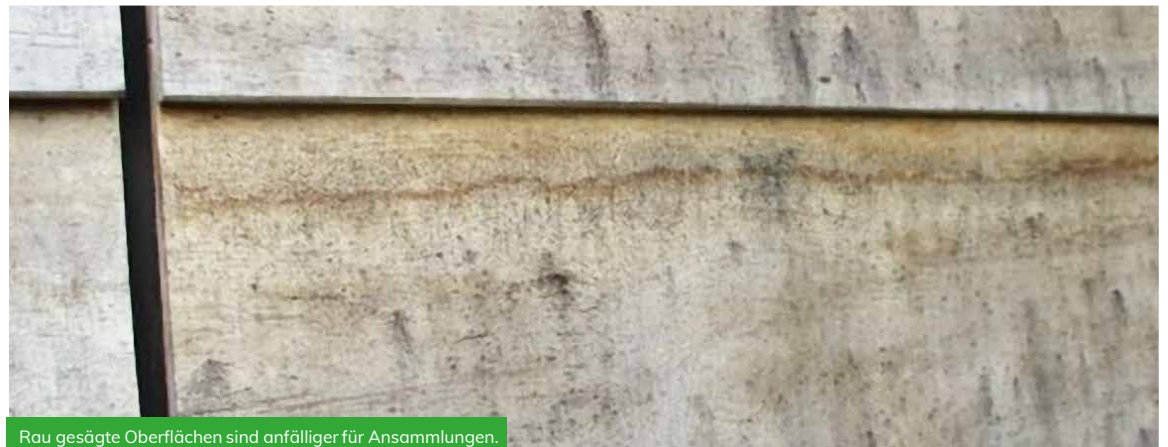
Rau gesägte Oberflächen sind anfälliger für Ansammlungen.

Andere Einflüsse sind ortsspezifisch, wie die Nähe zur Vegetation, Verschmutzung und Schmutzansammlungen (raue gesägte Oberfläche!). Schließlich spielen auch die natürlichen Unterschiede des Holzes eine Rolle.

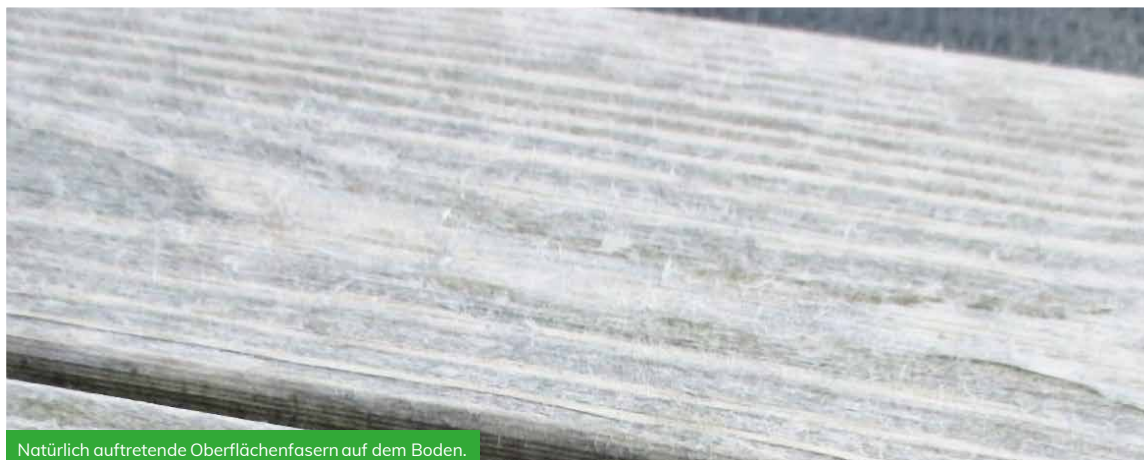
Natürlich auftretende Oberflächenfasern auf dem Boden.

Je höher die Menge oder die Intensität der UV-Oberfläche ist, desto schneller entwickelt sich dieser Prozess. Es ist anzumerken, dass diese Fasern auf allen exponierten Holzarten, einschließlich Accoya®, insbesondere auf flachen Oberflächen, wie Böden gebildet werden. Ein geripptes Bodenprofil neigt dazu, diese Fasern anzusammeln, was es umso auffälliger macht.

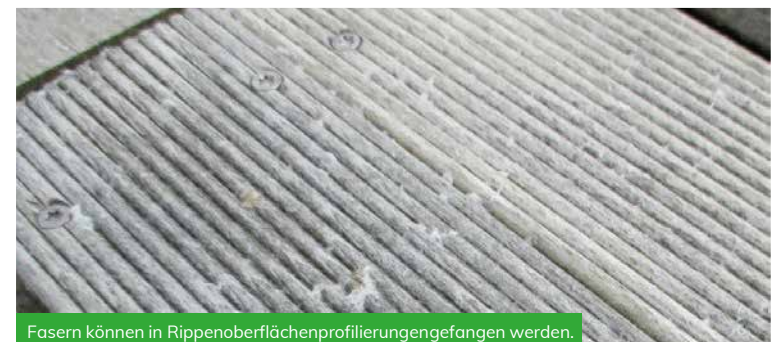
Fasern können in Rippenoberflächenprofilierungengefangen werden.

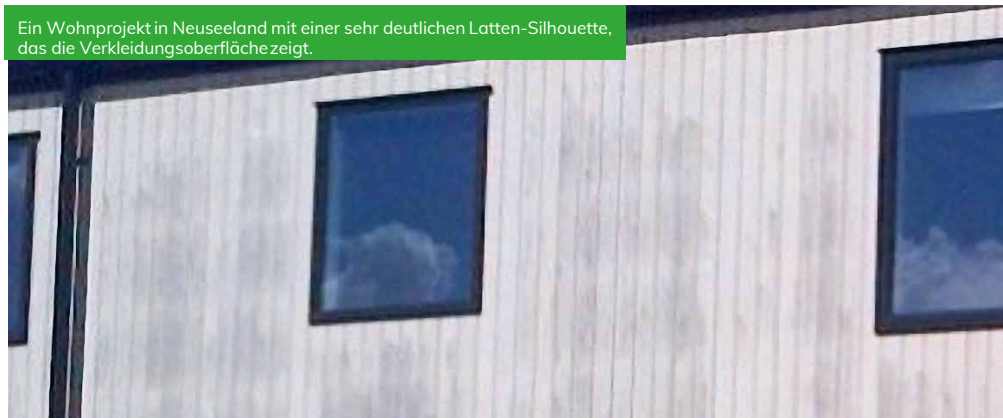
Ein Wohnprojekt in Neuseeland mit einer sehr deutlichen Latten-Silhouette, das die Verkleidungsoberfläche zeigt.

Bei einigen Projekten zeigte sich ein deutliches Muster, das den Unterrahmen hinter dem Accoya® wider- spiegelt. Dies wird durch die Wärmeübertragung vom Gebäude auf die Accoya®-Bretter verursacht, wodurch der durchschnittliche Feuchtigkeitsgehalt am Ort der Schnittstelle verringert wird.

Trockenere Bedingungen bedeuten weniger Schimmelbildung, weshalb die Grenzflächen klar sind, während der Rest der Oberfläche Schimmel aufweist. Beachten Sie, dass dieser Effekt an jeder Fassade, bei jeder Art von Verkleidung oder Tafelmateriale beobachtet werden kann.

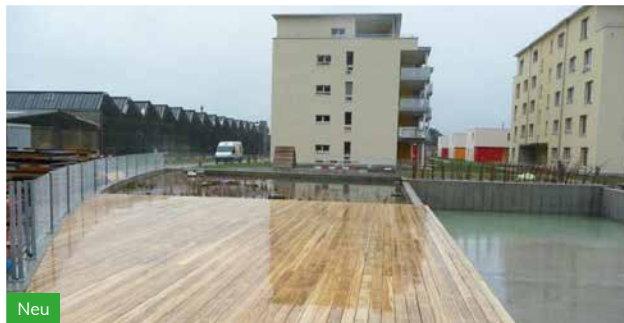
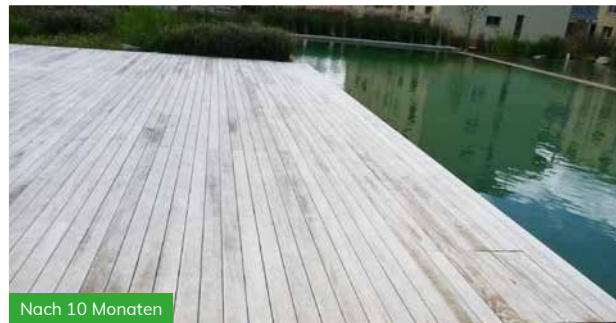
BODEN FÜR EIN ÖFFENTLICHES SCHWIMMBECKEN, OESINGEN, SCHWEIZ

Der Boden in Oesingen wurde direkt nach Installation (links), nach 10 Monaten (Mitte) und nach 30 Monaten (rechts) fotografiert.

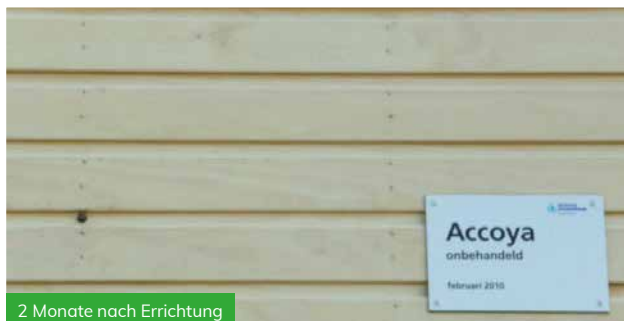
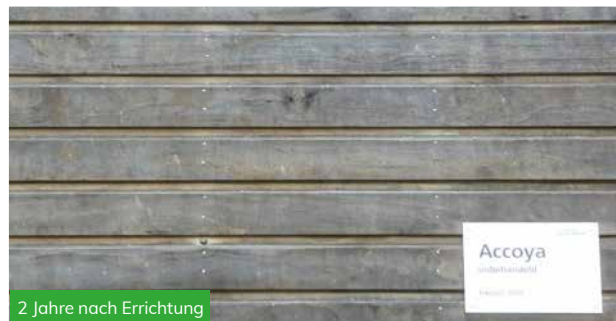
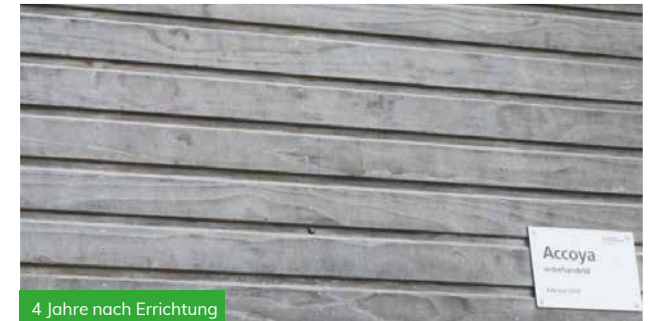
BÜROVERKLEIDUNG, VROOMSHOOP, NIEDERLANDE

Ein Teil der nach Südfassade wurde im April 2010 mit Accoya® verkleidet und seitdem nicht gepflegt. Die Bilder zeigen die Fassade Im Juli 2010, 2012, 2014 (von links nach rechts).

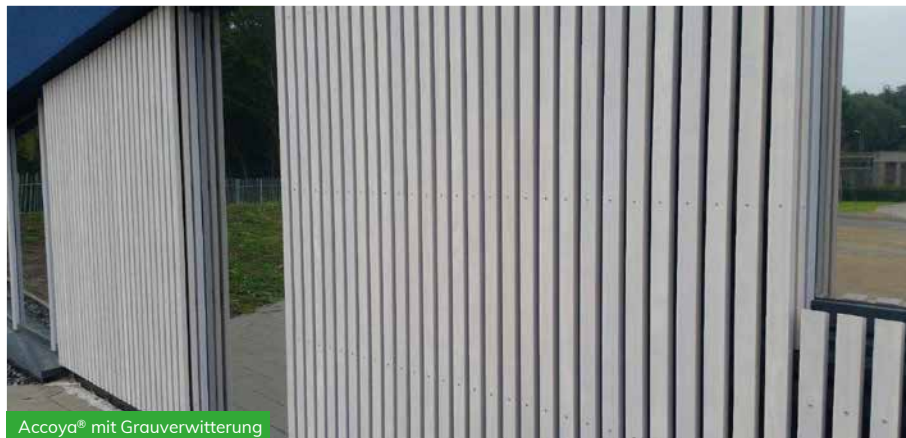
Accoya® mit Grauverwitterung

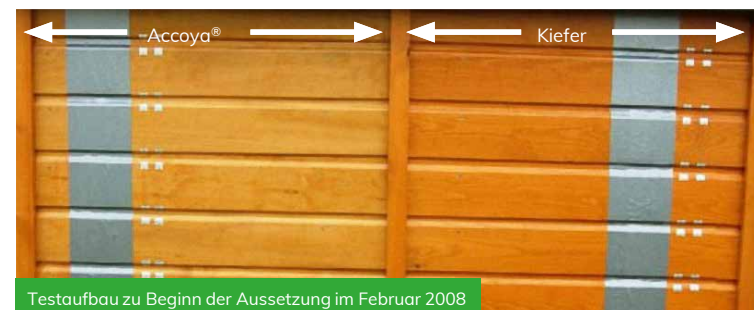
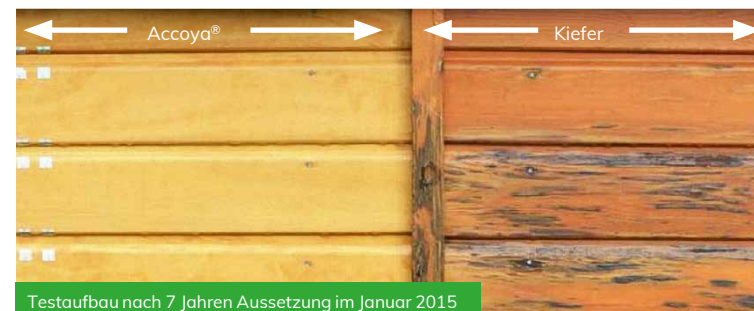
Nach fast 7 Jahren südlicher Belichtung in einer schwierigen Umgebung befanden sich die Accoya®-Platten in einem weitgehend brauchbaren Zustand, wobei nur 2 der 7 Verkleidungsplatten deutliche Belege für Stress in Form von Schimmel- oder Mehltauwachstum zeigten.

Es wurde festgestellt, dass die Kiefernplatten eine starke blaue Pilzverunreinigung entwickelt hatten, die zu einer lückenhaften und diskontinuierlichen Entartung unter der Beschichtung führte. Die Integrität der Beschichtung auf den Kiefernplatten wurde als schwer beeinträchtigt befunden. Ein starkes Abblättern und Abschälen der Beschichtung erfolgte nicht nur entlang der abgerundeten Schulterdetails, sondern auch an den ebenen Flächen, wo Oberflächenrisse und Krakelierungen aufgetreten waren.
